*Caso de Sucesso (O&G)
Casos Práticos em um Complexo Petroquímico 2013*

COMPLEXO PETROQUÍMICO - BRASIL

CASOS PRÁTICOS

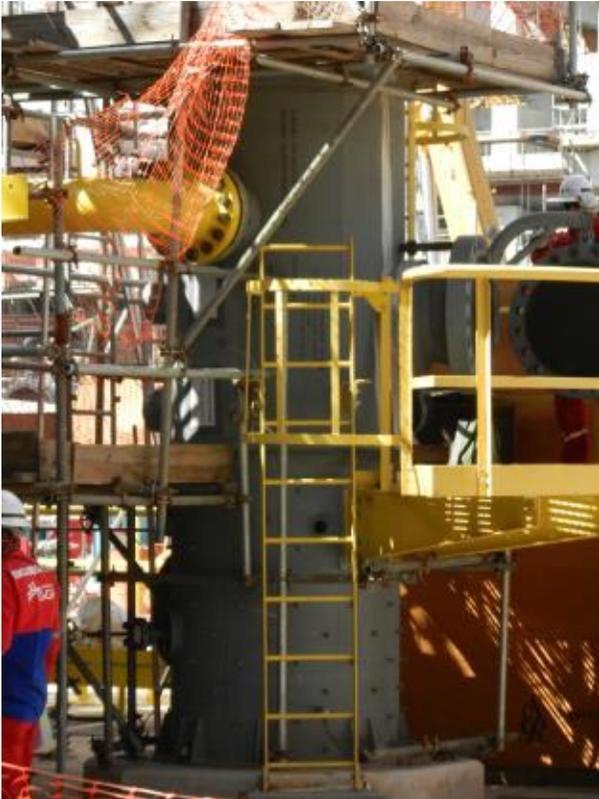
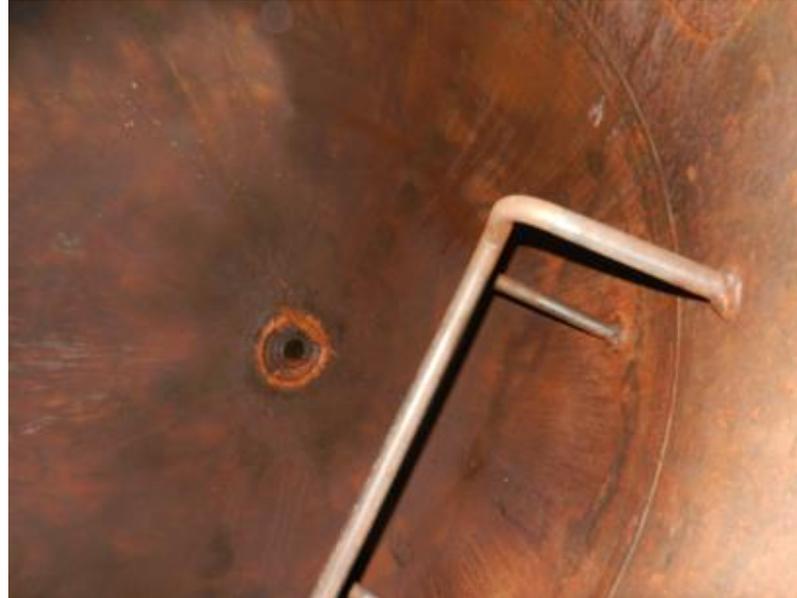
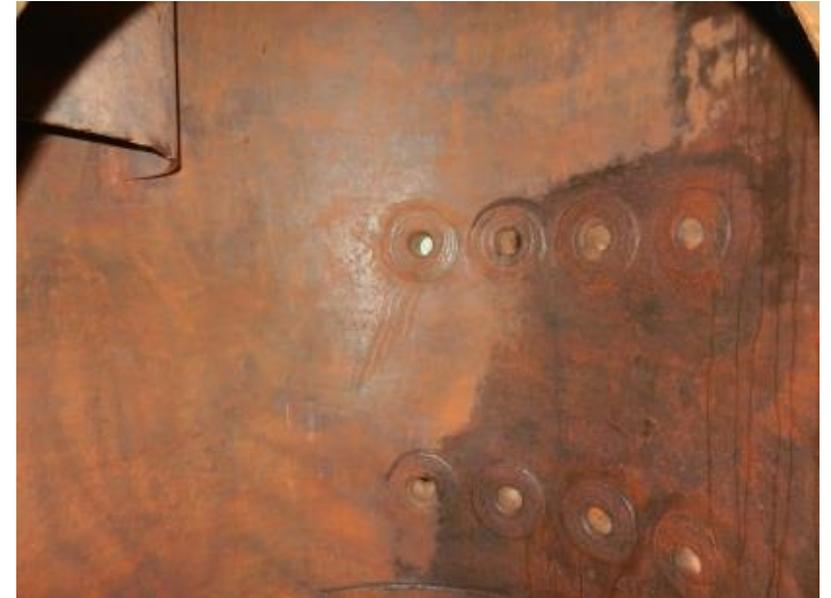
Condição inicial: oxidação e presença de óleo. **O que fazer?**

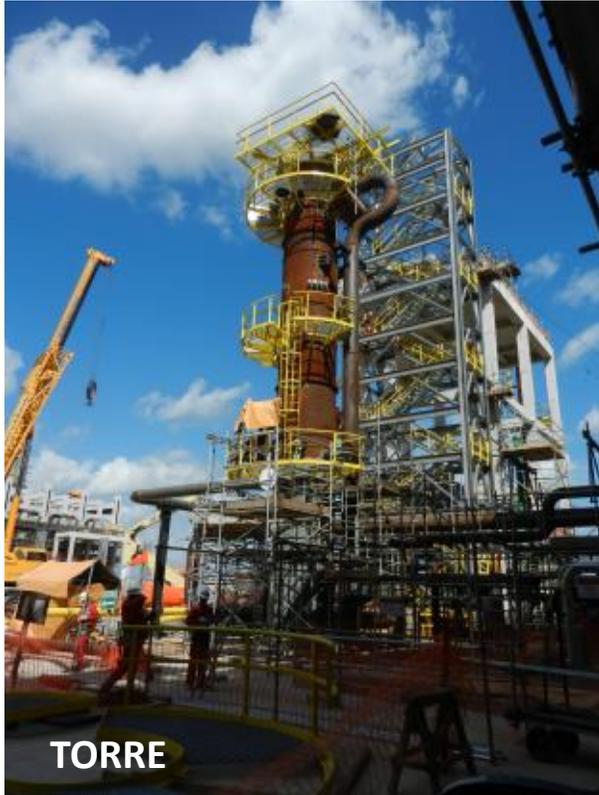
Fez-se a preservação na condição superficial oxidada.
Não apresenta oxidação úmida nos pontos de solda, nem a presença de óleo.

Uso de **MV Aqua® 250**, 20% por aspersão. Inspeção semestral.

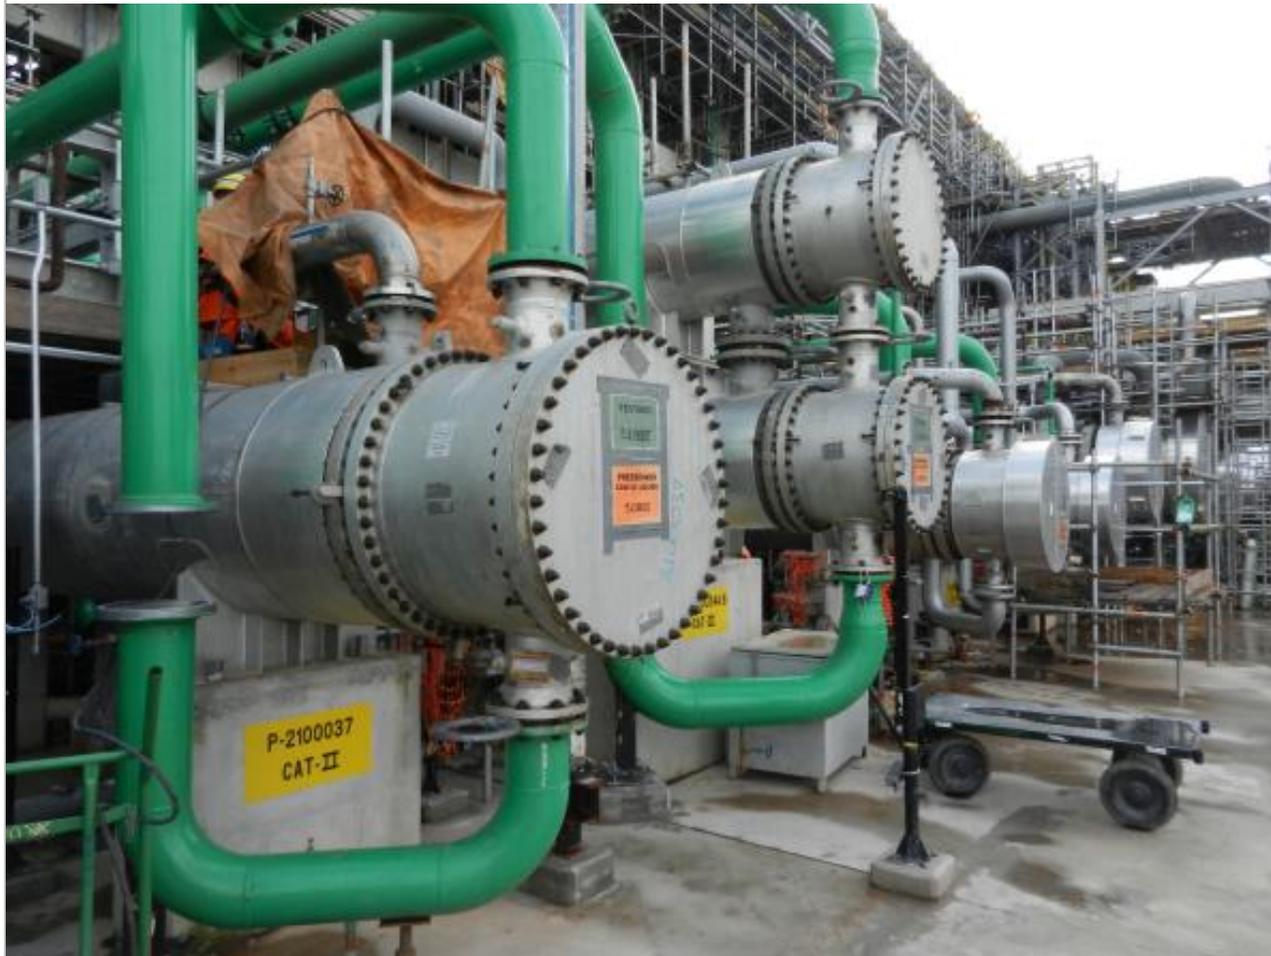
Fez-se a preservação na condição superficial preparada pelo fabricante, com o uso de óleo protetivo.

Uso de **MV Aqua® 250**, 20% por adição direta – escotilha. Inspeção semestral.

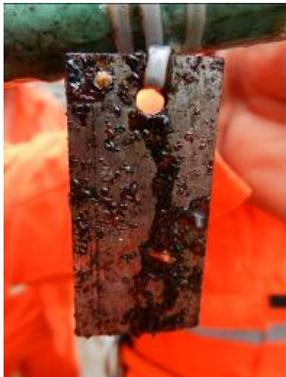
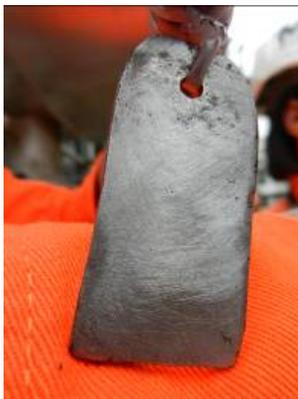
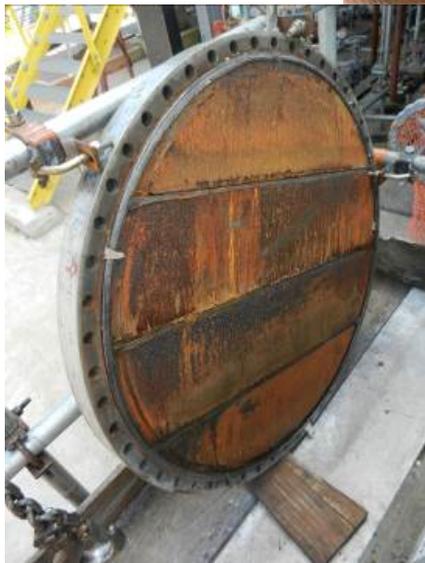
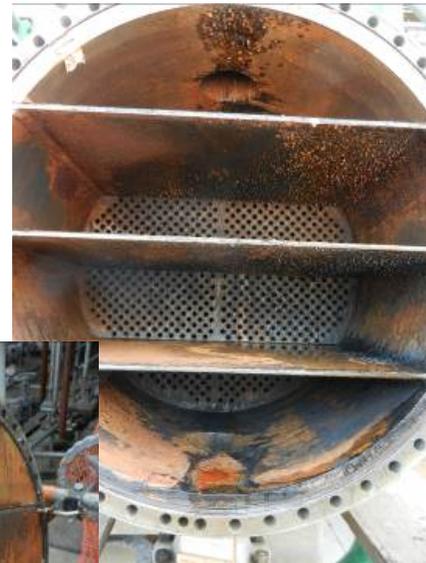
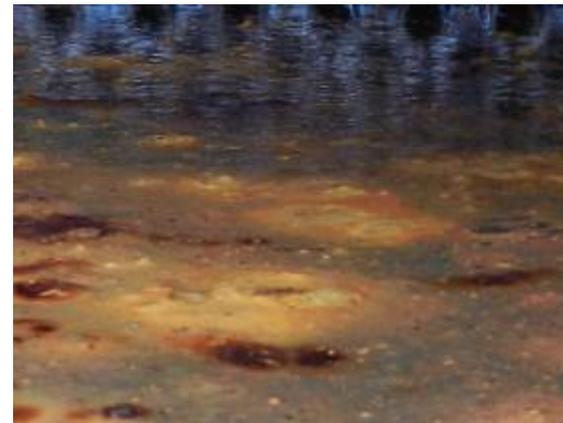
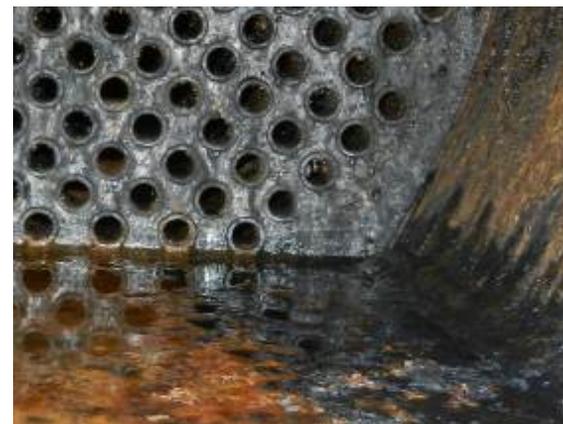
O processo de avaliação periódica, com o uso de corpos de prova mostrou-se eficiente, pois foi através deles que foi detectado o problema em um dos trocador.

Em outro trocador, observa-se a preservação em andamento e indicando a necessidade de reaplicação de **MV Aqua® 250**, após 9 meses.

Presença de uma “borra” com cor negra e fuligem negra (observada ao toque). Matéria orgânica não determinada.

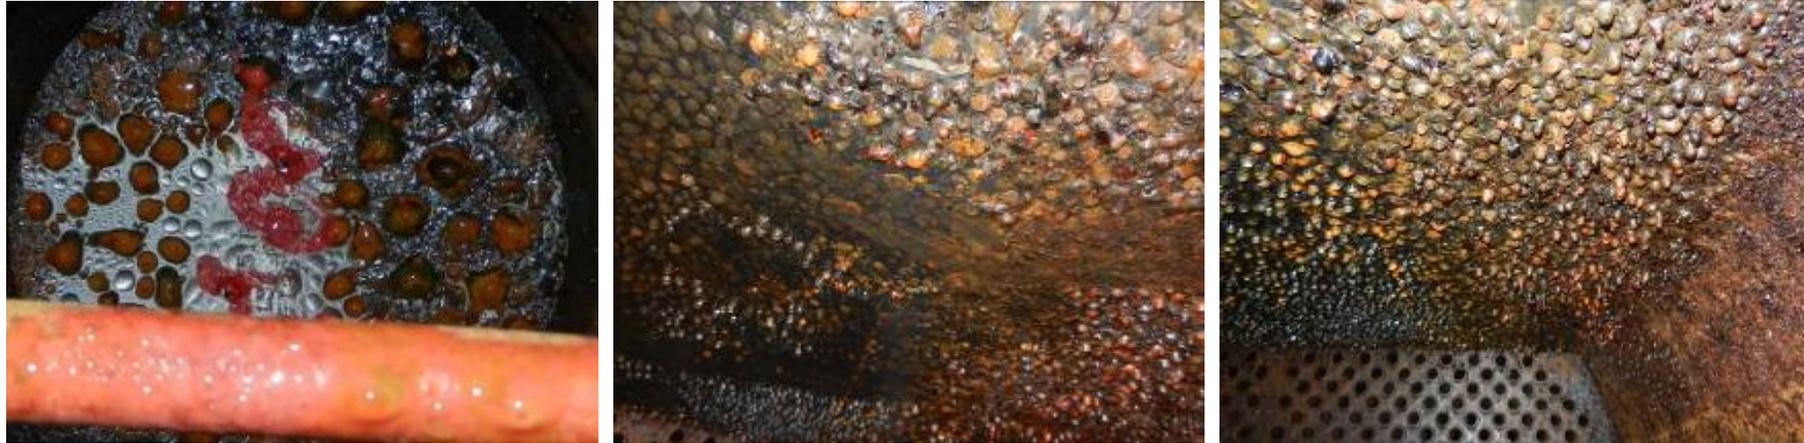
Observou-se na parte superior (tampa superior, onde foi utilizada para adaptar o corpo-de-prova e a adição da solução de **MV Aqua® 250**, um condensado líquido com característica de óxido úmido. Em alguns pontos observam-se gotas de água límpidas sem a formação de óxido.

Observa-se a forte incidência de óxido em toda a superfície, forte incidência de líquido condensado, com característica de proliferação de bactérias (forte odor característico), alguns pontos com coloração amarelada e verde.

Neste equipamento suspeitou-se de fortes evidências de presença interna de algum resíduo (químico ou não) que impedia a ação protetiva do **MV Aqua® 250** (confirmada posteriormente).

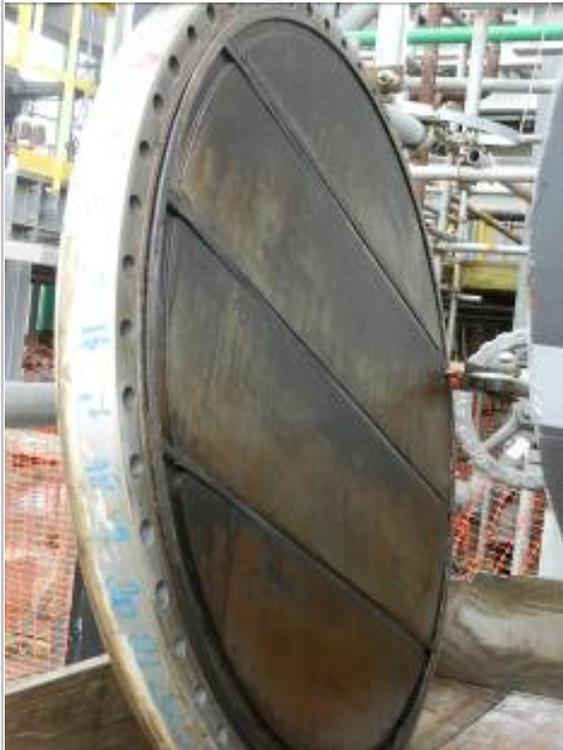
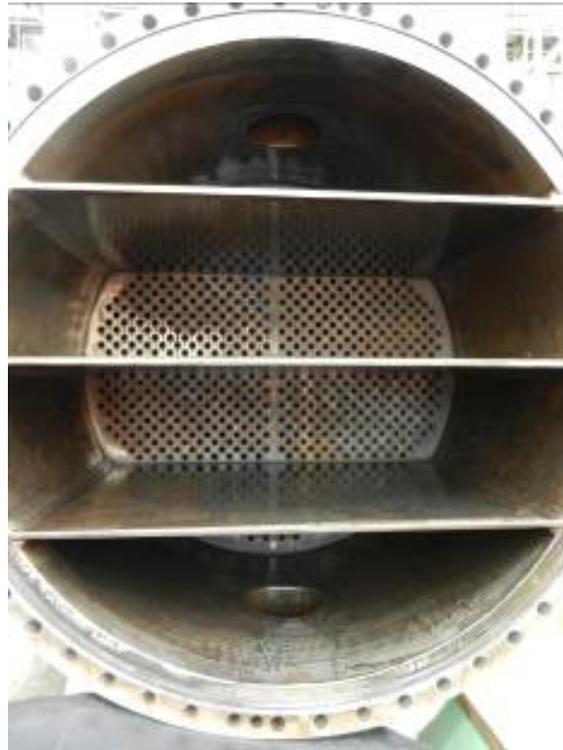
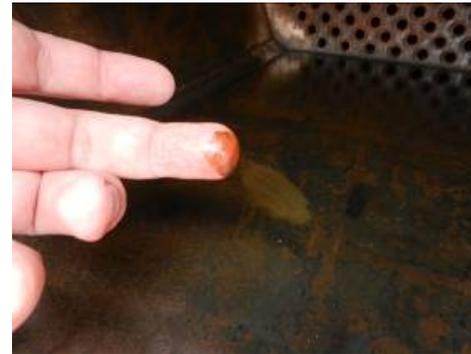
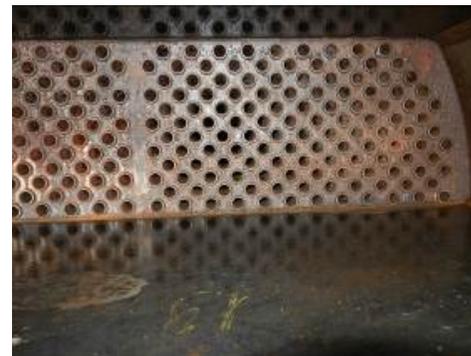
Foi efetuada a limpeza superficial para retirada do excesso de contaminante e avaliação da condição superficial pelo fabricante. Sem perda de massa e incidências de comprometimento do equipamento.

Após a limpeza, foi aplicada uma camada de óleo protetivo para que aguardasse a inspeção do mesmo.

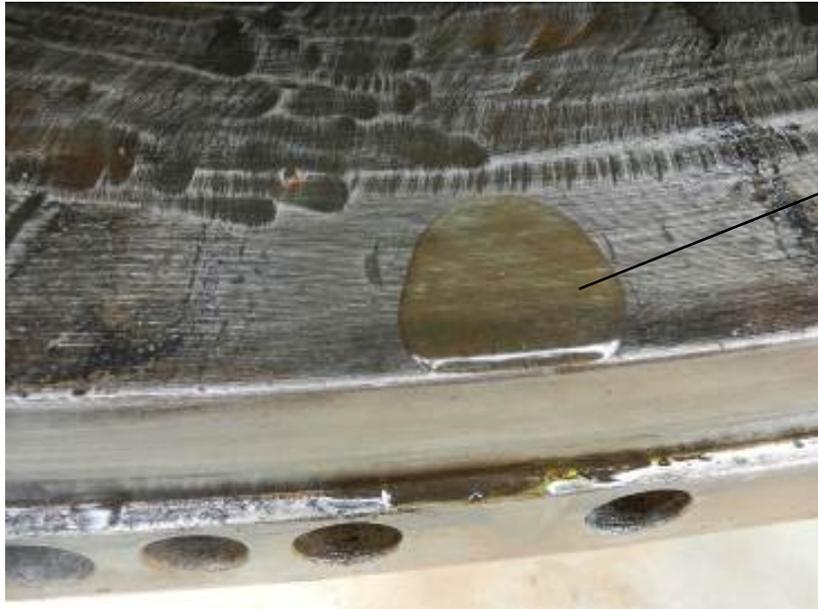
Presença de água interna – já iniciando a formação de emulsão com o óleo e conseqüente processo de oxidação.

Se o protetivo base água **MV Aqua® 250** fosse aplicado sobre esta condição superficial, seriam obtidos os mesmos resultados anteriores.

Recomendou-se efetuar um desengraxe protetivo, utilizando o produto desengraxante base água **MV Aqua® 200** na concentração de 5% em água. No caso dos feixes internos, recircular esta solução por no mínimo 1h com intenso fluxo capaz de promover uma abrasão. Promover a limpeza da parte externa do feixe e interna da camisa, utilizando com jato de água contendo 5% de **MV Aqua® 200**.

Após o desengraxe base água, recomendou-se a aplicação do protetivo **MV Aqua® 250**, 20-30%.

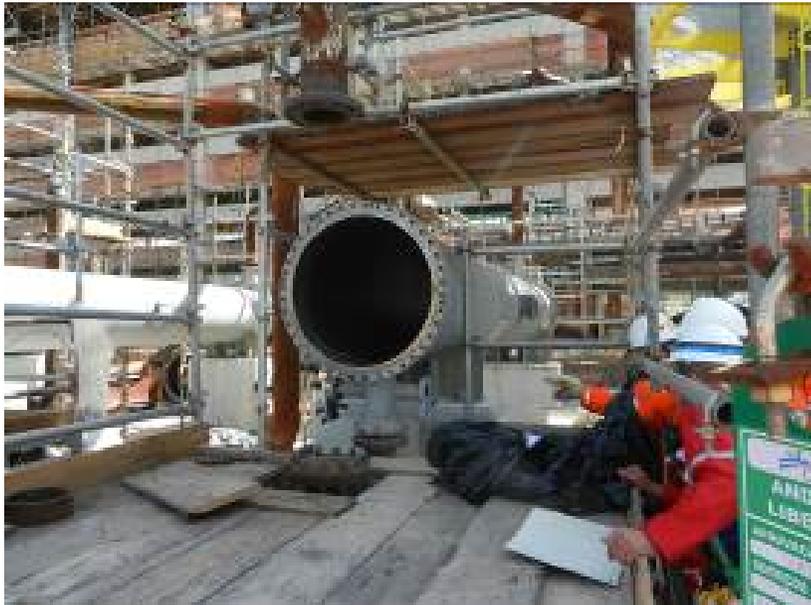
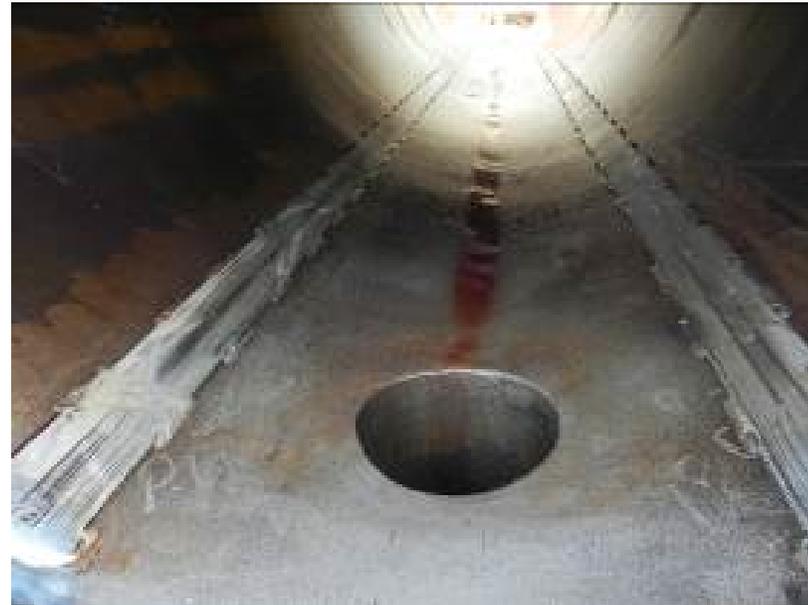
O equipamento foi recém-aberto e estava preservado como efetuado pelo fabricante, utilizando o óleo protetivo TR68.

Observaram-se alguns pontos de óxido nas partes internas dos tubos e nas partes internas da camisa. A incidência de óxido úmido nos tubos (feixe interno) demonstra a presença de água.

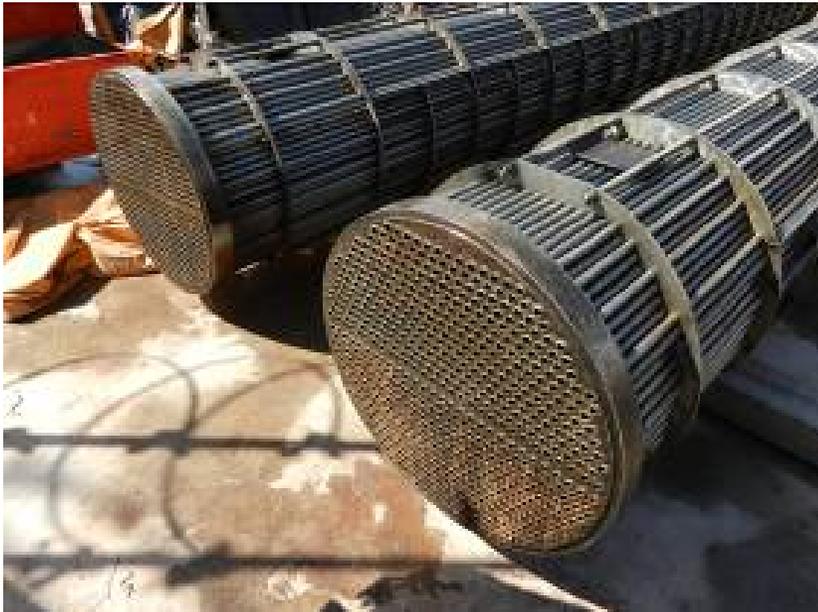
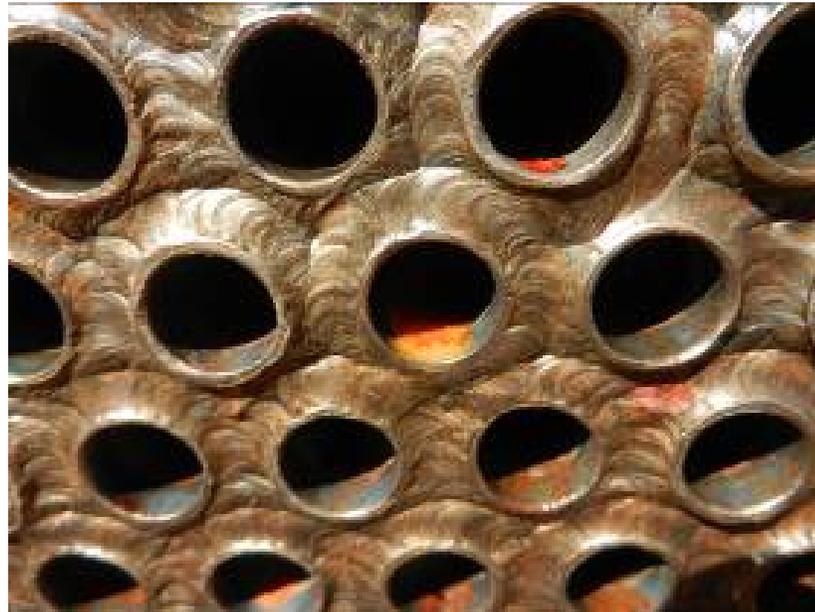
Este trocador de calor passaria por testes de TH, sendo: somente a camisa, com o feixe interno e geral. O trocador foi soprado para retirada do excesso de óleo protetivo e desengraxado, para retirada do óleo.

O teste TH foi efetuado com solução 2% **MV Aqua® 250**, secagem (sopragem de ar) para a eliminação de impurezas.

Aplicação de **MV Aqua® 250**, 20% a 30% por spray/pulverização, e tapagem das extremidades.
