Proceso actual - 12/Julio/2018

INFORME DE CAMPO

PRUEBA DE CAMPO

Reducción de costos mediante soluciones anticorrosivas

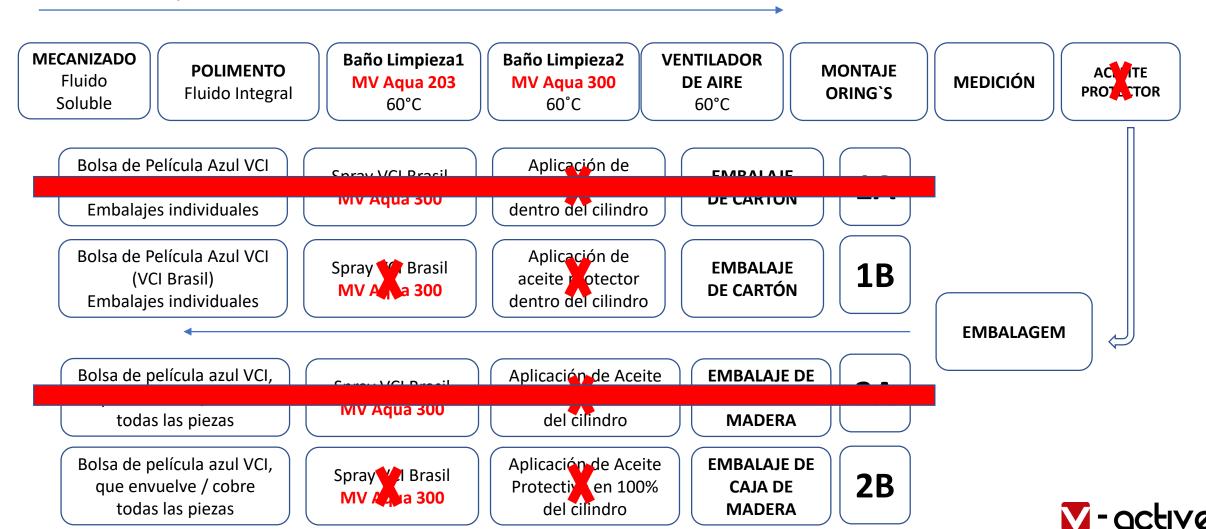
Processo Proposto e Test Piloto

Proceso y prueba propuestos

Producto actual: Renoclean B215; dos baños: primer y segundo baño de limpieza, temperatura: 55 ° C y 60 ° C, respectivamente.

- 1. Desengrasante **MV Aqua® 203** 5% primer tanque 60 ° C y segundo tanque con protetivo base agua **MV Aqua® 300** 5% 60°C; reduciendo la temperatura del ventilador de aire caliente de 110°C a 60°C;
- 2. Proteína base agua MV Aqua® 300 10% pulverización, si es necesario.

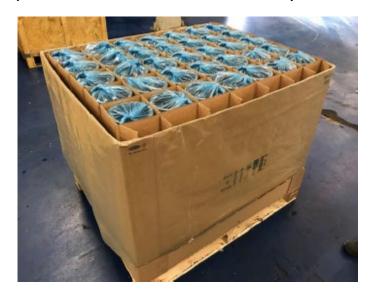
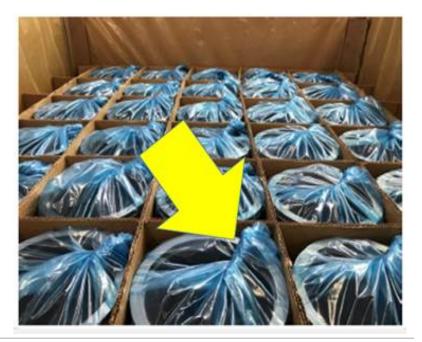
Condición 1: EMBALAJE EN LA CAJA DE CARTÓN

- Los cilindros se han embalado individualmente en bolsas VCI Blue Film.
- En cada caja fueron cerrados conteniendo 105 cilindros (3 capas con 35 cilindros);
- Se debe verificar si el tipo de cierre de las bolsas (retorcido y doblado) puede permitir la entrada de vapor de agua,

pudiendo causar condensación y consecuente oxidación.

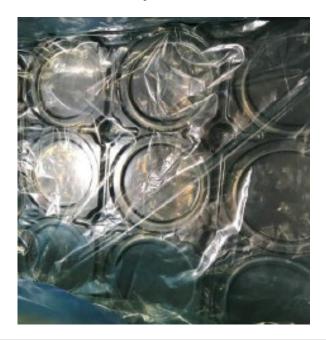
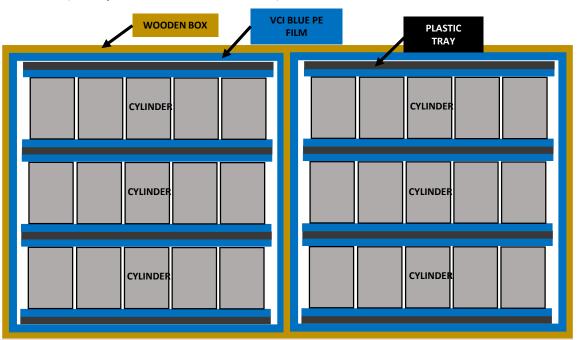
Condición 2: EMBALAJE EN LA CAJA DE CARTÓN

- Caja de madera, conteniendo una partición de madera al medio. Una gran bolsa de película de polietileno VCI fue abierta y un soporte de plástico (bandejas) fue utilizado en la parte inferior de la capa de piezas para acomodar los cilindros;
- Cada media caja fue embalada con 54 cilindros (3 capas con 18 cilindros). Total de 108 cilindros.

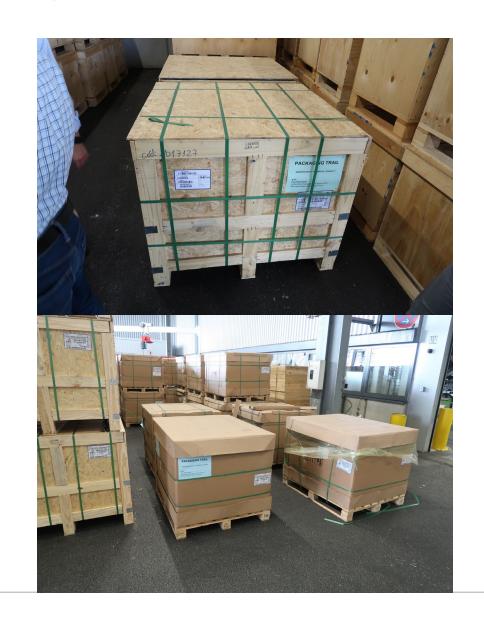
APARIENCIA DE LOS PALLETS

Palets de madera:

Parece bien, sin grietas/aplastamiento. El único problema detectado fueron algunos de los grapas de cierre de los palets se doblaron, pero sin impacto sobre el sellado del palet.

Palets de cartón:

Apariencia general estaba bien. Algunos de ellos muestran manchas de humedad en la parte superior, pero eso no afectó el interior del paquete como una bolsa de plástico/hoja estaba cubriendo la parte superior de los palets.

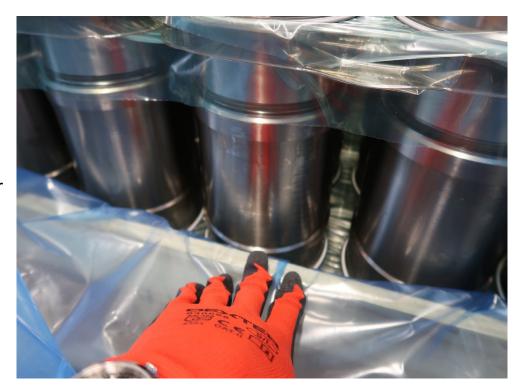
Uso de guantes

Durante la prueba, algunas personas tocaron los revestimientos con las manos desnudas. El equipo VCI Brasil ofreció guantes extras, pero pocas personas las usaron.

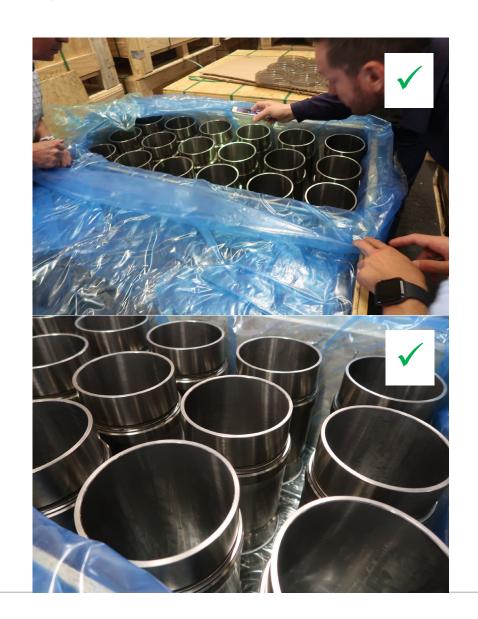
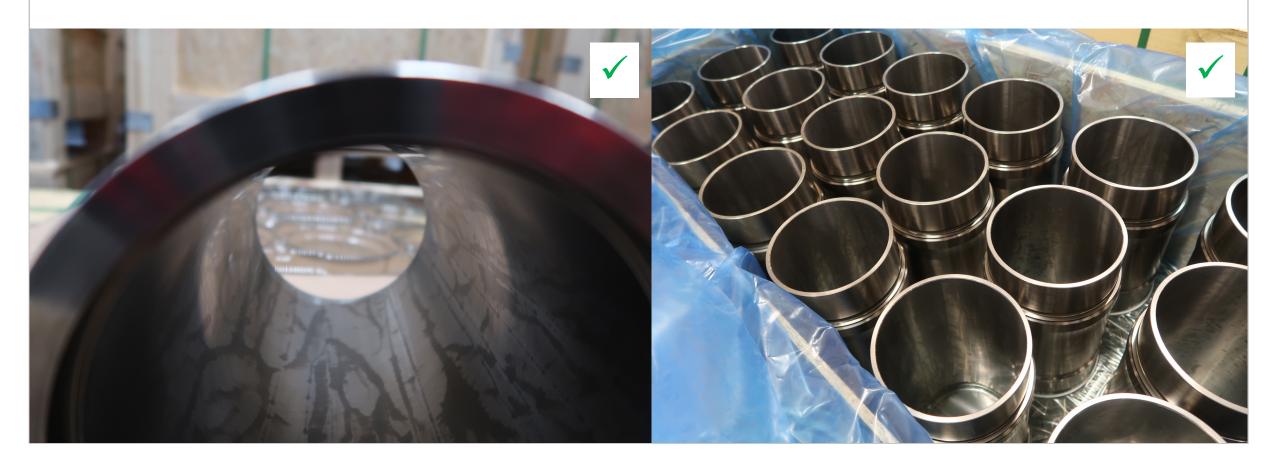
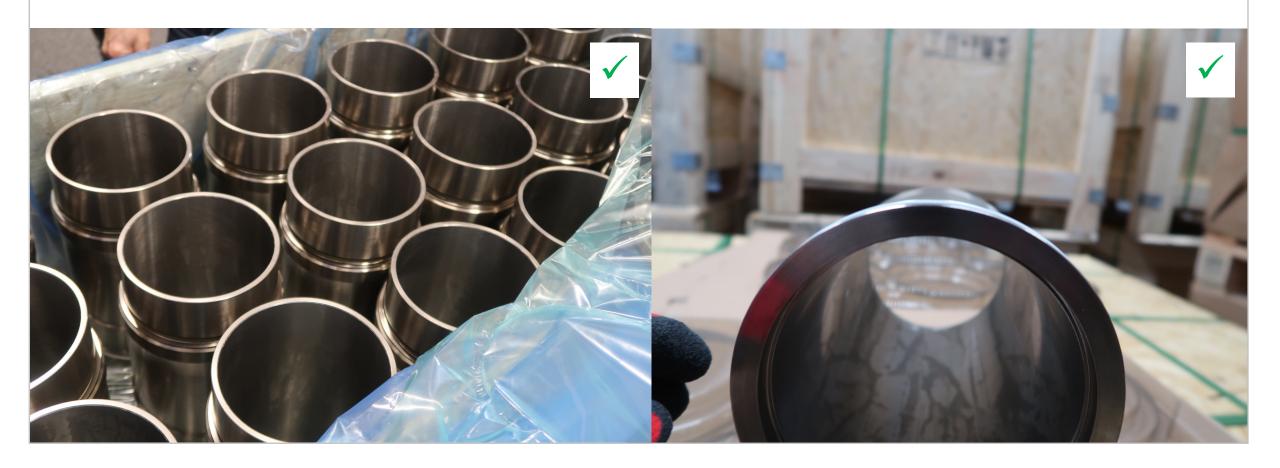
SYSTEM A - VCI

Después de abrir las cajas de madera, se identificó lo siguiente:

- La protección interna parecía OK (sin grietas en los plásticos).
- Sin condensación.
- Sin corrosión.
- Había algunas manchas, pero claramente no corrosión. Las manchas eran de alguna forma uniformes y la apariencia general de los revestimientos era de una pieza limpia.
- La parte interna del revestimiento, como el embalaje casi completamente sellado, tenía un fuerte olor de VCI.

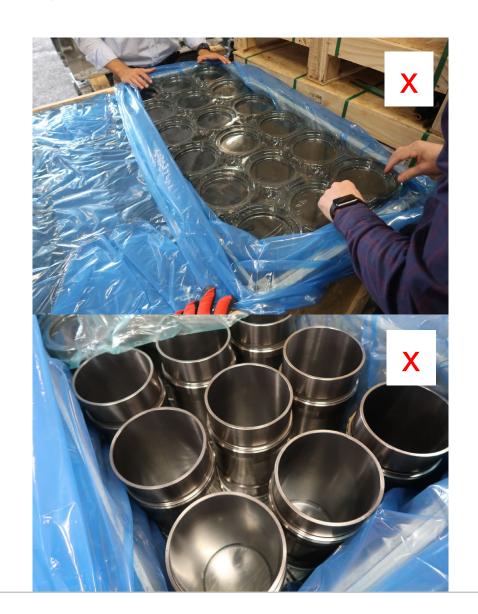
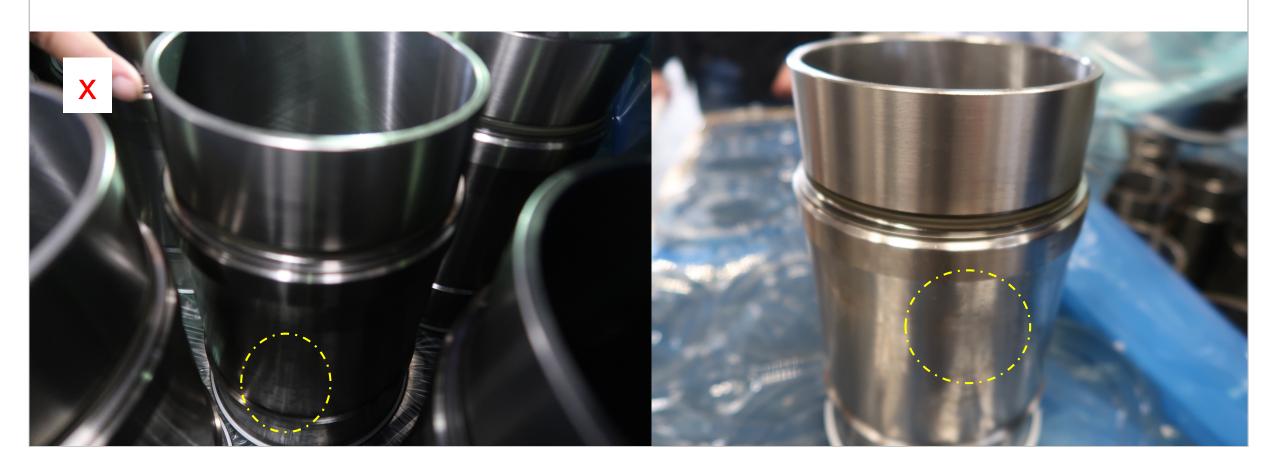
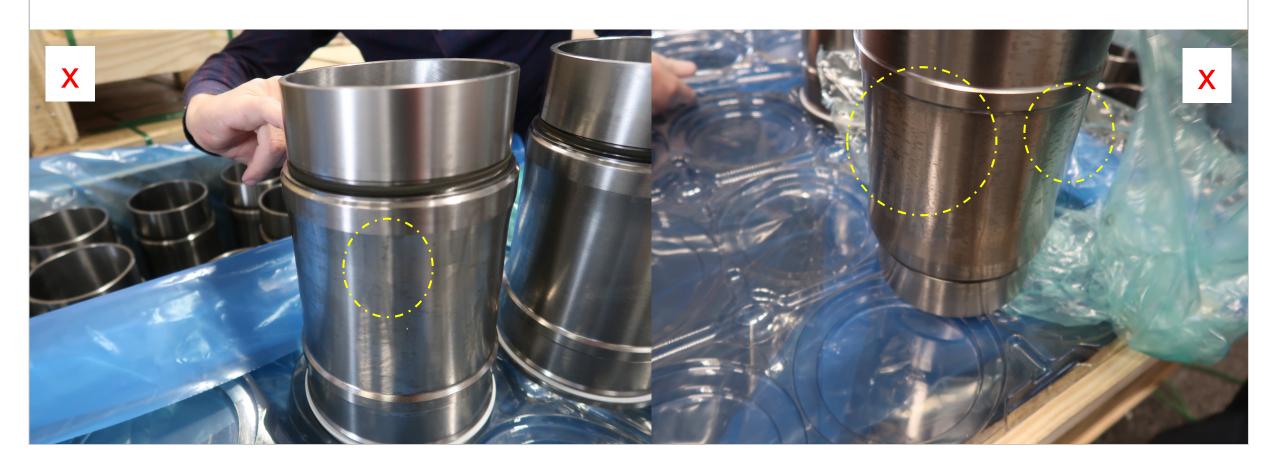
SYSTEM A - PROVEEDOR

Después de abrir las cajas de madera, se identificó lo siguiente:

- La protección interna parecía OK (sin grietas en los plásticos).
- Sin condensación.
- Sin corrosión.
- Había algunas manchas, claramente no corrosión. En este caso, las manchas eran menos uniformes, y la apariencia general de la pieza era menos brillante y limpia como en el caso SYSTEM A-VCI.
- Ningún olor identificable de VCI fue detectado en la parte interna de los revestimientos.

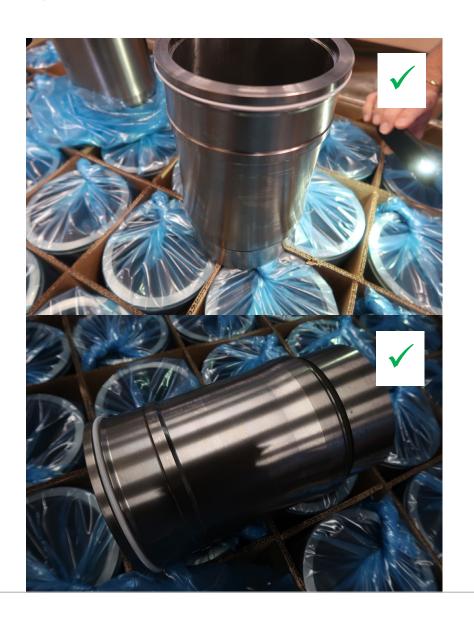
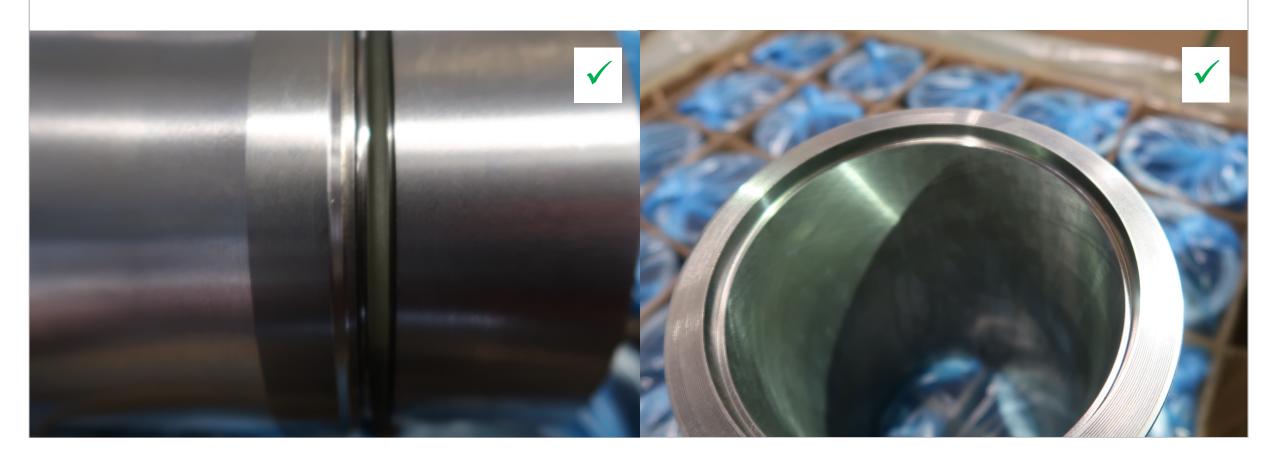
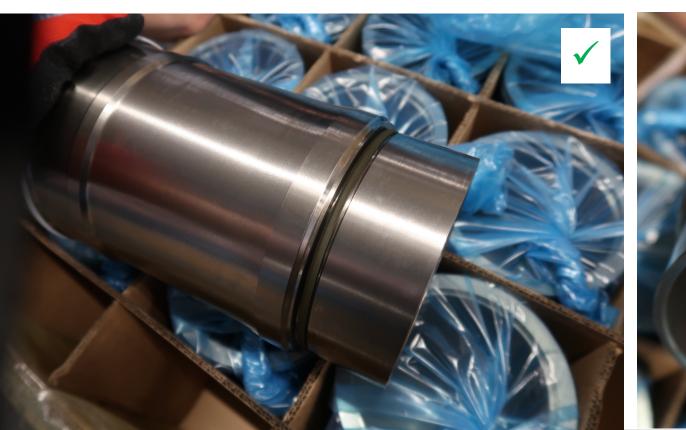
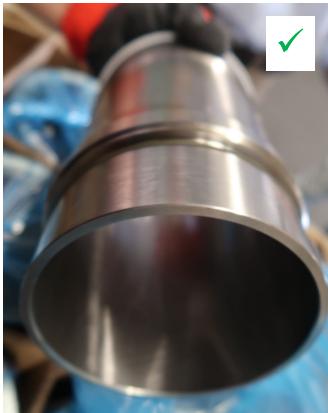
SYSTEM B - VCI

Después de la apertura de las cajas de cartón, se identificó:

- La protección interna parecía OK (sin grietas en los plásticos).
- Sin condensación.
- Sin corrosión.
- Había algunas manchas, pero claramente no corrosión. En este caso, las manchas eran menos uniformes, y la apariencia general de la pieza era menos brillante y limpia, como en el caso del SYSTEM B-VCI.
- La parte interna del linner, como el embalaje casi completamente sellado, tenía un fuerte olor de VCI.

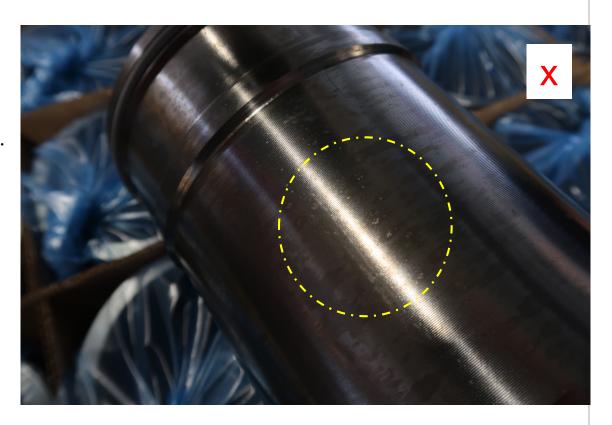
SISTEMA B – PROVEEDOR

Después de la apertura de las cajas de cartón, se identificó:

- La protección interna parecía OK (sin grietas en los plásticos).
- Sin condensación.
- Sin corrosión.
- Había algunas manchas, pero claramente no corrosión. Las manchas eran de alguna forma uniformes y la apariencia general de los revestimientos era de una pieza limpia.
- Ningún olor identificable de VCI fue detectado en la parte interna de los revestimientos.
